## กรณีศึกษาการแตกตัวของโลหะเงินสเตอร์ลิงจากการรีดเย็นขึ้นรูป

## Case Study of Crack Problem of Silver Sterling from Cold Working Process

This paper presents an investigation on crack problem identification of silver sterling from a cold working process. Mechanical properties and microstructures were examined. The results showed that tensile strength, hardness and percent elongation ranged from 188-202 MPa, 90-105 HB, and 7-11, respectively. Metallographic investigation showed that phase distribution exhibited inhomogeneous phases, containing  $\alpha$ -Ag-rich phase and eutectic structure and cracks. EDS analysis was carried out on the matrix and the crack interface areas. EDS spectrum showed peaks of Ag, Cu, C, O and Ag, Cu, C, O, Si, Cr, B, Fe, Ta, Al, respectively. Moreover, EDS spectrum on particle showed peaks of Ca C and O. The experimental results indicated that the presence of the inhomogeneous distribution of high melting point elements has a significant effect on the cracking of the silver sterling.

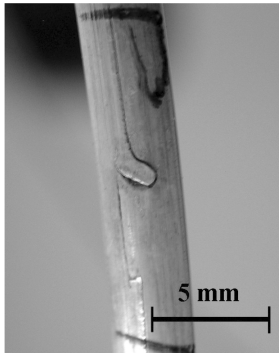
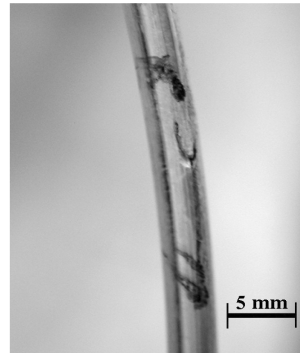
จากการตรวจสอบลักษณะการแตกร้าวจากภายนอกของชิ้นงาน พบว่ารอยแตกมีลักษณะแตกต่างกัน ดังแสดงในรูปที่ 1 (ก) และ 1 (ข) รอยแตกบางส่วนเป็นลักษณะปลายแหลม บางส่วนเป็นลักษณะแผ่นมนและเป็นรอยแตกทางยาว ระยะห่างของรอยแตกที่พบแต่ละรอยห่างกันเป็นระยะที่ไม่แน่นอนในช่วงประมาณ 10-30 เซนติเมตร ไม่พบรูปแบบที่แตกเป็นลักษณะซ้ำๆ ในระยะห่างคงที่ สาเหตุที่เกิดรอยแตกแบบนี้จึงไม่น่าจะมาจากลูกรีดที่ใช้ในการรีดลดขนาดมีตำหนิที่ผิวหน้า

รูปที่ 1 ตัวอย่างลักษณะรอยแตกของโลหะเงินที่ผ่านการรีดเย็น

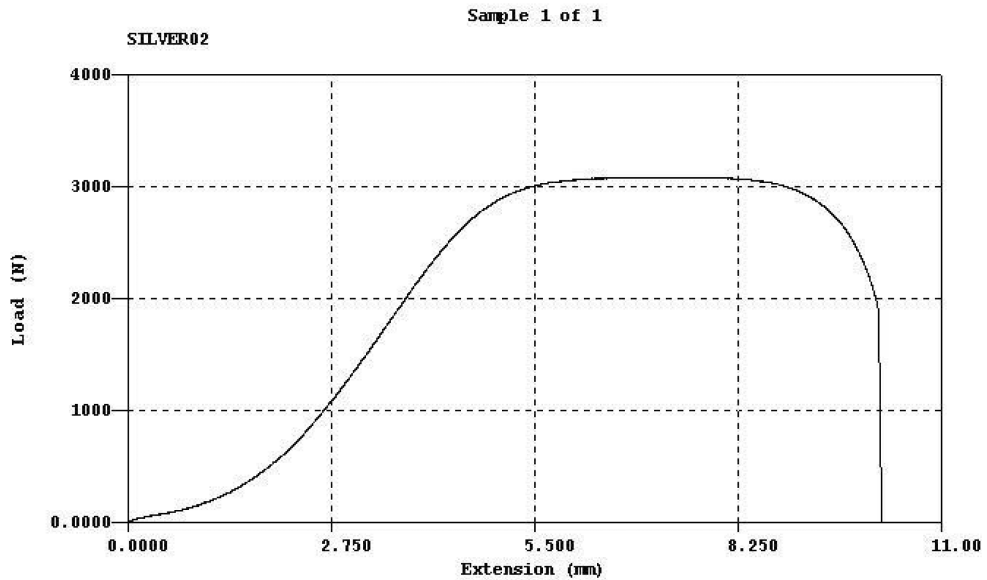
ในการทดสอบสมบัติทางกล ในที่นี้ได้ทดสอบความต้านทานแรงดึงและความแข็งของลวดตัวอย่างที่รีดแล้วมีรอยแตกเป็นระยะๆ โดยเลือกตัดลวดในบริเวณที่ไม่มีรอยแตกมาเป็นชิ้นงานทดสอบ ผลการทดสอบแรงดึงได้ความสัมพันธ์ระหว่างแรงดึงและระยะยึดตัวดังแสดงในรูปที่ 2 ผลการคำนวณความแข็งแรงสูงสุดของของชิ้นงานและผลการทดสอบความแข็ง แสดงผลดังตารางที่ 1 ในการทดสอบแรงดึงและวัดความแข็งนี้ ใช้จำนวนชิ้นทดสอบอย่างละ 10 ชิ้น พบว่ามีค่าความแข็งมีค่าอยู่ในช่วงประมาณ 97-105 บริเนล ความแข็งแรงมีค่าประมาณ 188-203 เมกกะปาสคาล เมื่อเปรียบเทียบกับผลงานวิจัยที่ผ่านของ Station A. [3] รายงานว่าความเค้นแรงดึงสูงสุดของโลหะเงินสเตอริงที่ผ่านการรีดเย็นโดยที่ชิ้นงานไม่มีรอยแตกร้าว มีความต้านทานแรงดึงสูงสุดถึงประมาณ 304-344 เมกกะปาสคาล และความแข็งมีค่าประมาณ 95-107 บริเนล จะเห็นได้ว่าความเค้นแรงดึงสูงสุดมีค่าสูงกว่าค่าทดสอบได้จากชิ้นงานที่ศึกษา สำหรับความแข็งมีค่าไม่แตกต่างกันมากนัก แสดงให้เห็นว่าชิ้นงานที่ศึกษานี้ ไม่ได้มีปัญหาการแตกร้าวจากกระบวนการรีดลดรูปเกินขนาด โดยปกติการรีดขึ้นรูปย่อมส่งผลต่อการเพิ่มความแข็งและความแข็งแรง หากรีดลดขนาดมากเกินไปอาจเป็นสาเหตุของการแตกร้าวในการรีดได้ แต่จากผลการทดลองนี้ ความแข็งและความแข็งแรงที่วัดได้มีค่าไม่สูงมากนักเมื่อเปรียบเทียบกับงานวิจัยดังกล่าว

รูปที่ 2 ความสัมพันธ์ระหว่างแรงที่ใช้ในการดึงจนกระทั่งชิ้นงานขาดและระยะยืดตัวของชิ้นงาน

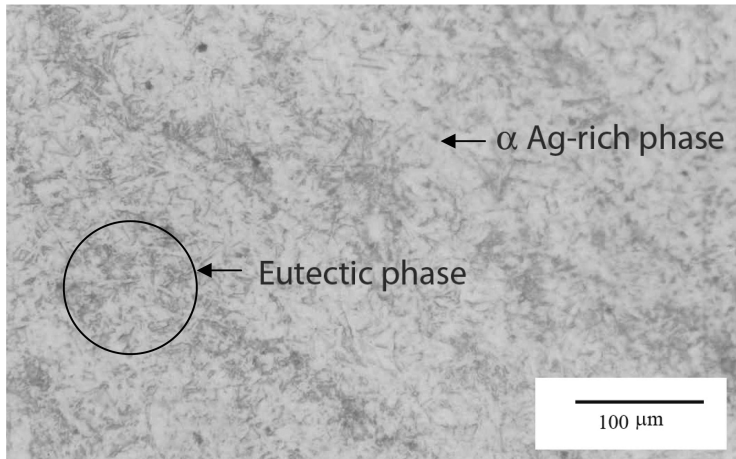
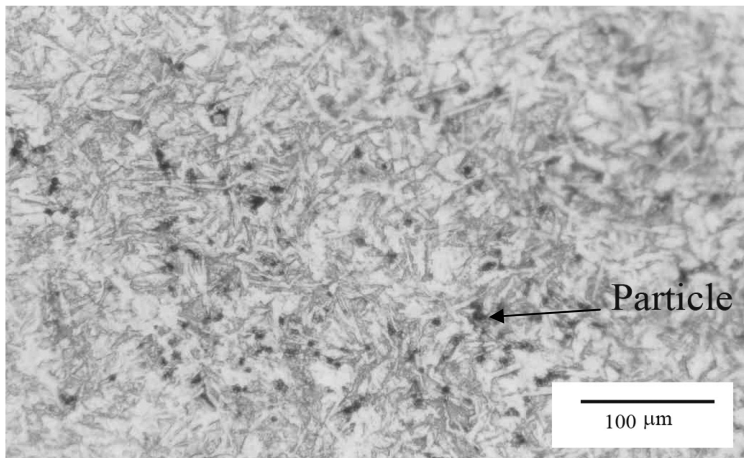
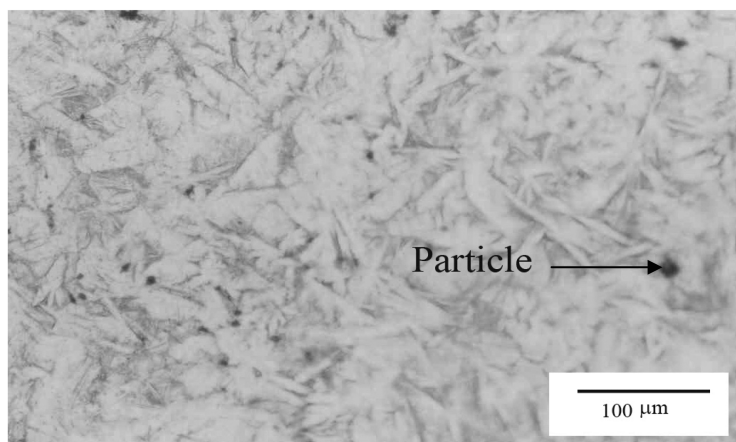
จากการศึกษาโครงสร้างจุลภาคของชิ้นงานด้วยกล้องจุลทรรศน์แสงธรรมดาในบริเวณต่างๆ ที่ไม่ปรากฏรอยแตก พบว่าโครงสร้างประกอบด้วยเฟสอัลฟา ( $\alpha$ -Ag-rich phase) ที่มีส่วนผสมของเงินเป็นส่วนผสมหลัก โครงสร้างยูเทคติก (Eutectic structure) และอนุภาค (Particle) ดังแสดงในรูปที่ 3 (ก) - (ค) ซึ่งเห็นได้ชัดเจนว่าลักษณะการกระจายตัวของเฟสแตกต่างกัน โครงสร้างในรูป (ก) มีการกระจายตัวของเฟสสม่ำเสมอ ส่วนรูป (ข) แสดงอนุภาคขนาดเล็กกระจายเป็นหย่อมเพิ่มเติมจากที่เห็นในบริเวณแรก รูป (ค) แสดงขนาดของโครงสร้างที่ใหญ่ขึ้น โครงสร้างจุลภาคบริเวณที่ปรากฏรอยแตกแสดงในรูปที่ 4 (ก) - (ข) ประกอบด้วยเฟสอัลฟาของเงินและยูเทคติกเช่นกัน แต่สามารถเห็นได้ชัดเจนว่ามีอนุภาคขนาดเล็กกระจายตลอดแนวข้างรอยแตก แสดงให้เห็นว่าเกิดความไม่สม่ำเสมอของเฟสต่างๆ ในชิ้นงาน

รูปที่ 3 โครงสร้างจุลภาคบริเวณโครงสร้างพื้นบริเวณต่างๆ กัน ที่ไม่ปรากฏรอยแตก

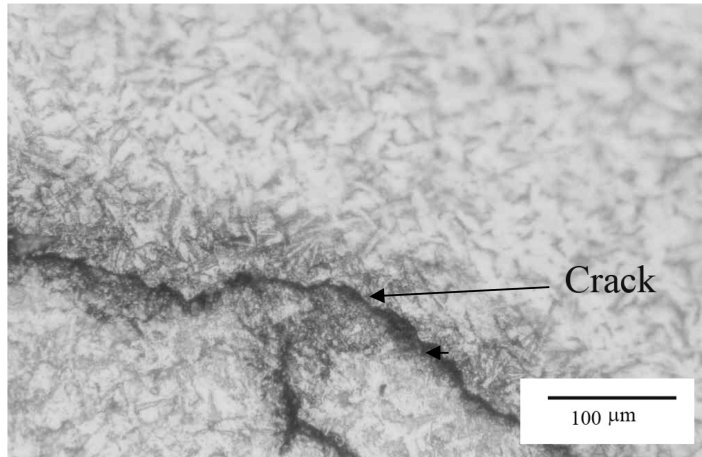
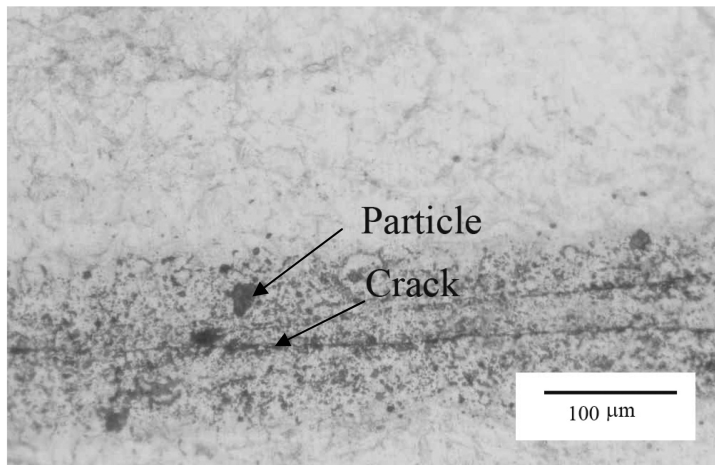
รูปที่ 4 โครงสร้างจุลภาคบริเวณที่ปรากฏรอยแตก

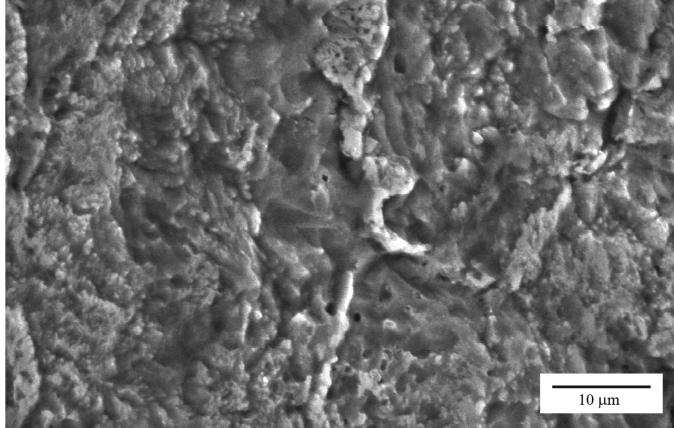
ลักษณะโครงสร้างจุลภาคของชิ้นงานในบริเวณต่างๆ ที่ได้จากกล้องอิเล็กตรอนแบบส่องกราด โดยใช้กำลังขยาย 5,000 เท่า ลักษณะโดยทั่วไปของโครงสร้างพื้นบริเวณที่ไม่ปรากฏรอยแตกแสดงในรูปที่ 5 จะเห็นว่า โครงสร้างมีลักษณะที่สม่ำเสมอ ซึ่งแตกต่างจากบริเวณที่เป็นรอยแตกในรูปที่ 6 โครงสร้างมีลักษณะเป็นเกล็ดหรือเป็นแผ่นมีลักษณะแตกต่างกันในรอยแตก เป็นลักษณะการแตกแบบเปราะ เมื่อเปรียบเทียบกับรูปที่ 7 ซึ่งแสดงลักษณะผิวแตกหักเนื่องจากการดึงมีลักษณะการแตกแบบเหนียว จะเห็นว่าผิวที่แตกมีลักษณะแตกต่างกันอย่างสิ้นเชิง รูปที่ 8 (ก) - (ข) แสดงรอยแตกบริเวณอื่น พบว่ามีอนุภาครูปร่างเป็นก้อนมน ปลายรี ขนาดความกว้างประมาณ 1-2 ไมโครเมตร และก้อนเหลี่ยมขนาดความกว้างประมาณ 10-15 ไมโครเมตร

รูปที่ 5 ภาพถ่ายจาก SEM แสดงโครงสร้างพื้นโดยทั่วไปที่ไม่ปรากฏรอยแตก

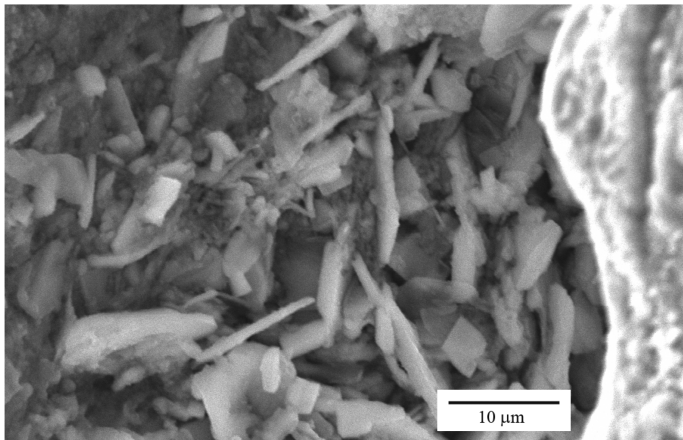
รูปที่ 6 ภาพถ่ายจาก SEM แสดงโครงสร้างจุลภาคบริเวณรอยแตก

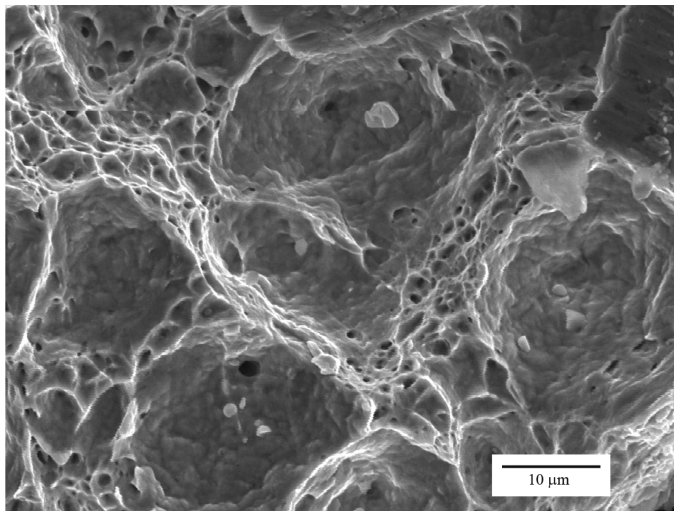
รูปที่ 7 ภาพถ่ายจาก SEM แสดงโครงสร้างจุลภาคบริเวณรอยแตกเนื่องจากการดึง

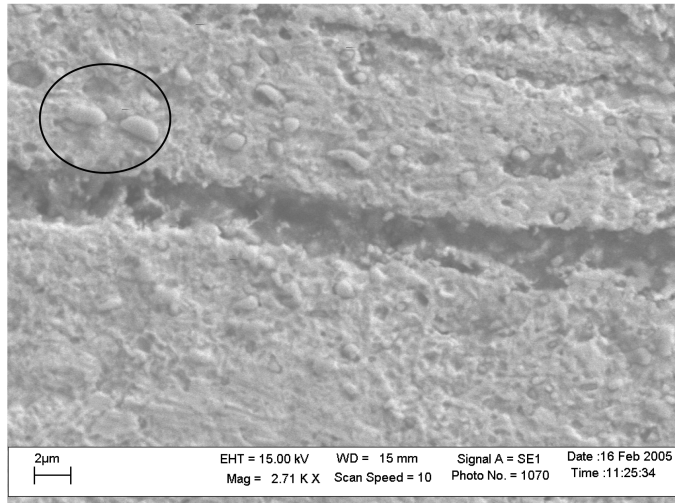
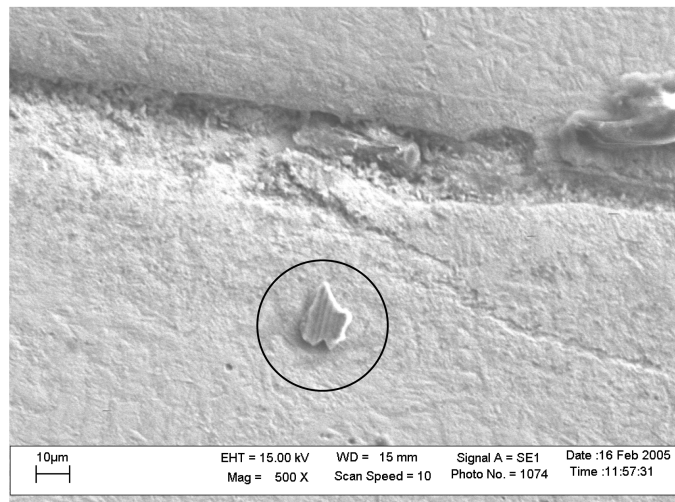
รูปที่ 8 ภาพถ่ายจาก SEM แสดงโครงสร้างบริเวณรอยแตกในตำแหน่งต่างกัน

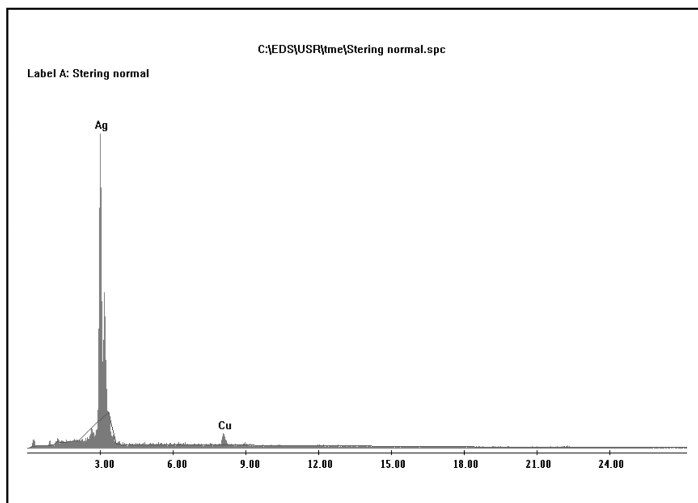
จากผลการวิเคราะห์ส่วนผสมทางเคมีในบริเวณต่างๆ โดยเลือกวิเคราะห์บริเวณต่างๆ แบบสุ่มเพื่อเป็นตัวแทนของบริเวณดังต่อไปนี้ บริเวณโครงสร้างพื้นที่ไม่ปรากฏรอยแตกกร้าว บริเวณที่เป็นอนุภาค และบริเวณรอยแตก รูปที่ 9 แสดงตัวอย่างผลการวิเคราะห์ส่วนผสมทางเคมีด้วย EDS ของบริเวณโครงสร้างพื้นที่ไม่ปรากฏรอยแตกกร้าว ตารางที่ 2 แสดงผลสรุปผลการวิเคราะห์ส่วนผสมทางเคมีในบริเวณต่างๆ

รูปที่ 9 ผลการวิเคราะห์ด้วยเทคนิค EDS ในการหาปริมาณธาตุในโครงสร้างพื้นบริเวณ 1

ส่วนผสมทางเคมีในแต่ละบริเวณ มีชนิดของธาตุและปริมาณธาตุแตกต่างกันไป ปริมาณของธาตุเป็นแสดงเป็นเปอร์เซ็นต์โดยน้ำหนักทั้งหมด พบว่าโครงสร้างพื้นบริเวณที่ 1 ประกอบด้วย 94.73%Ag-5.27%Cu ซึ่งมีส่วนผสมเป็นไปตามมาตรฐาน มอก. 21-2515 [4] คือมีธาตุเงินมากกว่า 92.5 เปอร์เซ็นต์โดยน้ำหนัก และที่เหลือเป็นธาตุอื่นๆ ส่วนบริเวณโครงสร้างพื้นบริเวณอื่นๆ ที่ให้ผลวิเคราะห์แตกต่างจากบริเวณแรกคือบริเวณที่ 2 มีปริมาณของธาตุ 85.40%Ag-3.91%Cu-7.62%C และ 3.07%O บริเวณนี้มีธาตุ C และ O เพิ่มจากบริเวณแรก ซึ่งโดยปกติแล้วธาตุทั้งสองนี้ละลายในเนื้อพื้นเงินได้น้อยมาก อาจเป็นไปได้ว่าธาตุ C มาจากการเตรียมชิ้นงาน SEM ซึ่งชิ้นงานถูกวางไว้บนแผ่นกาวคาร์บอนทำให้เกิดคาร์บอนปรกฏ ส่วนธาตุ O อาจมาจากการเกิดปฏิกิริยาออกซิเดชันกับออกซิเจนในอากาศขณะหลอม ทำนองเดียวกันผลการวิเคราะห์ธาตุที่บริเวณอนุภาคที่เห็นเป็นก้อนพบว่ามีธาตุ C และ O อยู่ด้วย ในขณะที่อีกอนุภาคที่เห็นเป็นเม็ดเหลี่ยมที่มีขนาดใหญ่ พบว่ามีส่วนผสมของธาตุ C, O และ Ca
