การเกิดออกซิเดชันและกลไกการเสียหายแบบ Spallation ของผิวเคลือบฉนวนความร้อนที่อุณหภูมิ 1100 องศาเซลเซียส

ปนัดดา นิรนาทลำพอง¹

Oxidation and Spallation Mechanisms of Thermal Barrier Coating at 1100 °C

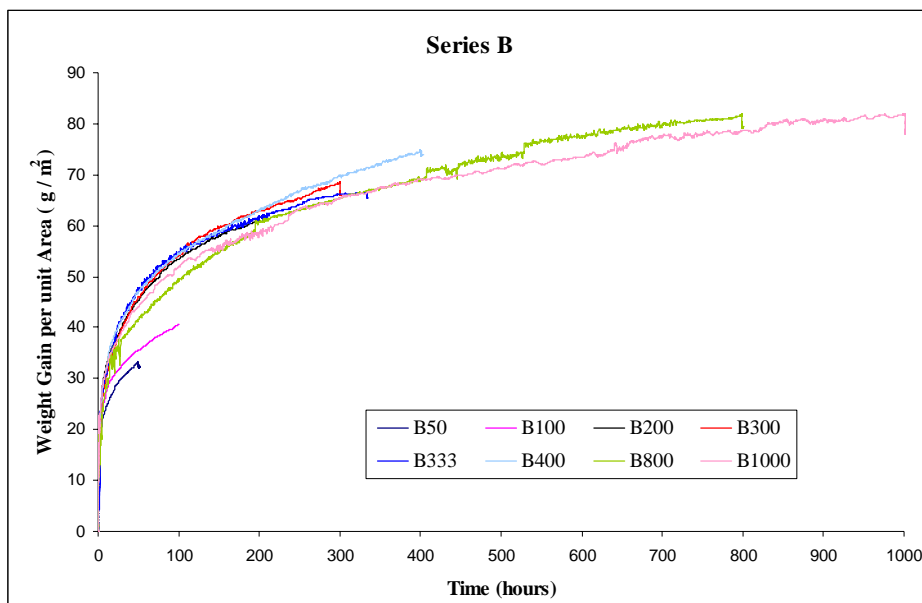
รูปที่ 3 กราฟแสดงน้ำหนักที่เพิ่มขึ้นของชิ้นงานต่อหน่วยพื้นที่เทียบกับระยะเวลา การทดสอบออกซิเดชันที่อุณหภูมิ 1100 °ซ

อัตราการเกิดออกซิเดชันสามารถวัดได้จากน้ำหนักที่เพิ่มขึ้นอย่างต่อเนื่องดังแสดงในรูปที่ 3 ซึ่งจัดได้เป็นพฤติกรรมแบบ “Sub-parabolic” โดยในช่วงแรกอัตราการเกิดออกซิเดชันจะคงที่ ซึ่งคือช่วงที่ออกไซด์เริ่มเกิดขึ้นบนผิว ออกไซด์เหล่านี้จะโตอย่างรวดเร็ว เมื่อออกไซด์สร้างเป็นชั้นที่ปกคลุมผิว NiCrAlY อย่างสมบูรณ์แล้ว อัตราการเกิดออกซิเดชันก็จะลดลงเป็นลำดับ ทั้งนี้เนื่องมาจากสัมประสิทธิ์การแพร่ของออกซิเจนในออกไซด์ที่มีความหนาแน่นสูงหลายประเภทมีค่าค่อนข้างต่ำ พฤติกรรมการเกิดออกซิเดชัน ณ จุดนี้จะเป็นแบบ parabolic

จากภาคตัดขวางของผิวเคลือบ TBC หลังจากการออกซิเดชัน ดังแสดงในรูปที่ 4 จะเห็นได้ว่า ออกไซด์ (สีเทา/ดำ) เกิดขึ้นตลอดภายในผิว NiCrAlY โดยเกิดตามรูพรุนที่ติดต่อกัน (inter-connected pores) ซึ่งเป็นลักษณะเฉพาะของผิวเคลือบ APS รูพรุนนี้มีขนาดกว้างพอที่จะปล่อยให้โมเลกุลของออกซิเจน (O_2) เข้ามาภายในผิวเคลือบและทำปฏิกิริยาเกิดเป็นออกไซด์ได้ แต่เมื่อออกไซด์ชั้นนอกสุดโตได้ความหนาระดับหนึ่งก็จะปิดปากรูพรุนดังกล่าว ทำให้โมเลกุลของออกซิเจนจากบรรยากาศไม่สามารถเดินทางผ่านลงไปได้ ออกไซด์ด้านในของผิวเคลือบจึงหยุดโต หรือโตได้ช้าลง จะเหลือแต่ออกไซด์ชั้นนอกสุดที่ยังคงโตต่อไปได้ ซึ่งข้อสรุปนี้ก็เป็นเหตุผลหนึ่งในการลดลงอย่างเฉียบพลันของอัตราการเกิดออกซิเดชันในช่วง 50 ชั่วโมงแรกของการทดสอบออกซิเดชัน ตามที่แสดงในรูปที่ 3

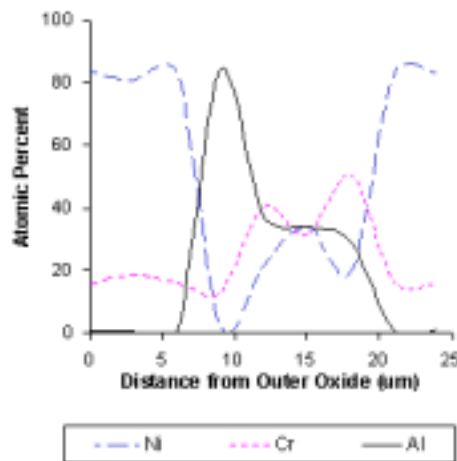
รูปที่ 7 Spectra จาก Quantitative EDX แสดงถึงสัดส่วนของธาตุต่างๆ ในชั้น TGO ของผิวเคลือบ ที่ผ่านการออกซิเดชันที่อุณหภูมิ 1100 °ซ เป็นเวลา 400 ชั่วโมง

รูปที่ 7 (ต่อ) Spectra จาก Quantitative EDX แสดงถึงสัดส่วนของธาตุต่างๆ ในชั้น TGO ของผิวเคลือบ ที่ผ่านการออกซิเดชันที่อุณหภูมิ 1100 °ซ เป็นเวลา 400 ชั่วโมง

จากการวิเคราะห์โดยใช้ EDX สามารถสรุปได้ว่าออกไซด์ทั้งด้านเหนือและใต้ผิว Al_2O_3 ประกอบด้วย Ni, Cr และ Al อยู่ในเฟสเดียว จึงจัดว่าเป็นสารประกอบ (Ni,Cr)Al ออกไซด์ ซึ่งมีรูพรุนขนาดใหญ่อยู่เป็นจำนวนมาก (ดูรูปที่ 6 และ 7 ประกอบ) เนื่องมาจากข้อจำกัดของเครื่องมือที่ใช้ประกอบกับปริมาณรูพรุนและความบางของชั้น (Ni,Cr)Al ออกไซด์ ทำให้ค่า Quantitative EDX ที่ได้มีความคลาดเคลื่อนสูง ดังนั้นจึงสรุปได้เพียงว่าออกไซด์ที่เกิดขึ้นเป็นออกไซด์ Spinel
